# 自律型管内漏水検知システムによる、下水道圧送管の漏水調査報告

施設整備グループ 岩越 弘直

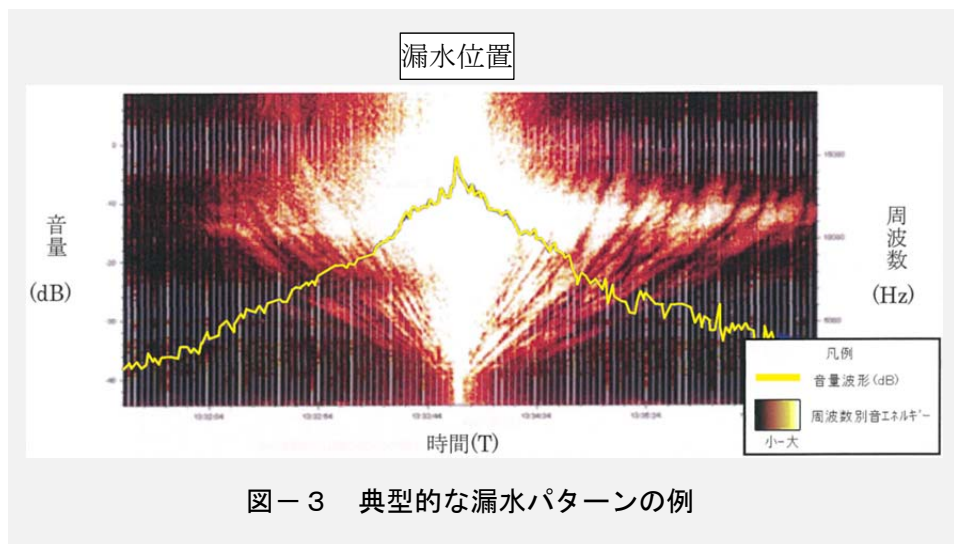
図-3 典型的な漏水パターンの例

の例を示す。音量波形(図-3の折線)は漏水位置に近づくにつれ大きくなり、離れていくと小さくなる山型の波形を示す。さらに、周波数(図4の白色部分)も漏水箇所

に近づくほど白く浮き出て、音エネルギーが集まる状態を確認できる。音質は、「シュー」と抜けるような音として聞くことができ、異常箇所

に近づくにつれ大きくなり、漏水箇所

で最大、その後は小さくなっていくことから漏水箇所を特定することができる。

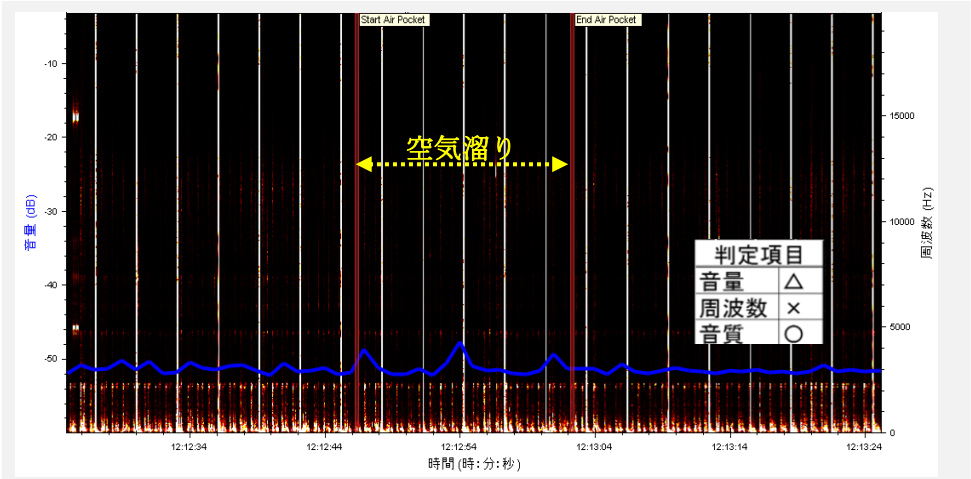
図-5 調査データ

空気溜まり推定箇所として判断した調査データを図-5に示す。周波数分布に変化はなかったが、音量は3つの山形波形を示すとともに、録音された音の中には、空気溜まりと思われる泡が湧き出るような「ポコポコ」という異音を確認できた。

| No. | 経過時間<br>時:分:秒 | 距離<br>m | ランク | | | レベル | 備考 |
|---|---|---|---|---|---|---|---|
| 1 | 0:02:22<br>~0:02:38 | 121.160<br>~134.350 | △ | × | ○ | 3 | 空気溜まり |
