サーモカメラによる濃縮汚泥移送管閉塞の調査について

施設整備グループ 荒井 朋也

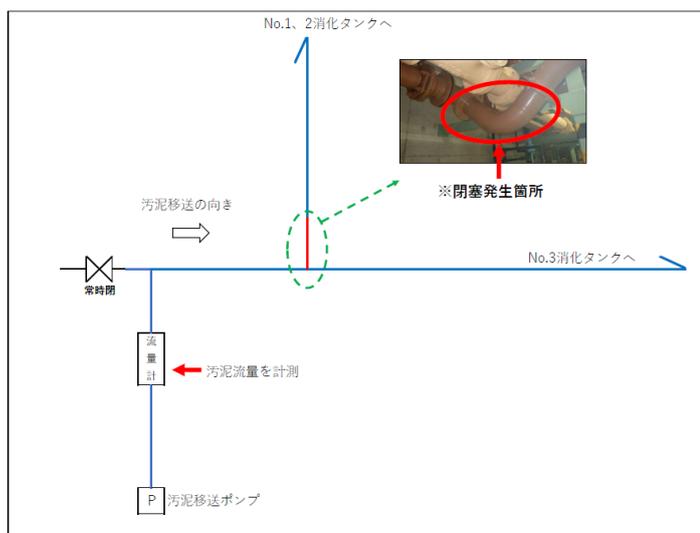
【図1：汚泥移送フロー】

【図1：汚泥移送フロー】は、濃縮した汚泥を重力タンクから消化タンクに移送する際の流れである。図1中に記した『※閉塞発生箇所』で年1～2回のペースで閉塞が発生している。閉塞が発生すると、汚泥の移送が阻害されてしまうため、その度に閉塞発生箇所の配管清掃を実施している。

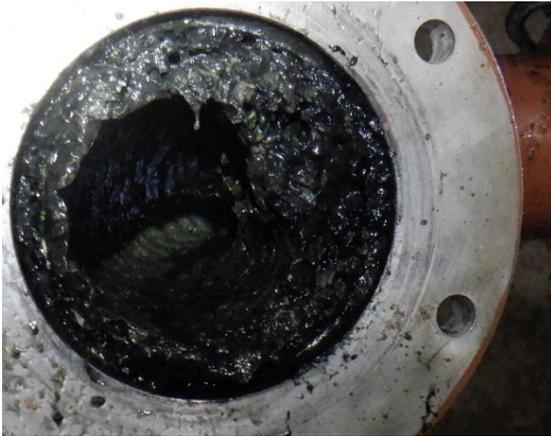
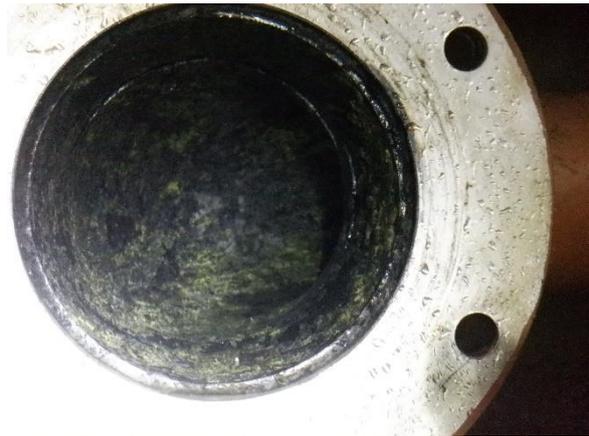
【写真1：汚泥閉塞状況】

【写真1：汚泥閉塞状況】は、閉塞箇所の配管を外し、配管内部を清掃した際の清掃前後で撮影したものである。（配管口径： $\phi 150$ ）

配管清掃時には汚泥の蓄積が2～3cmほどの厚みとなっており、汚泥の通り道が狭まっていることがわかる。

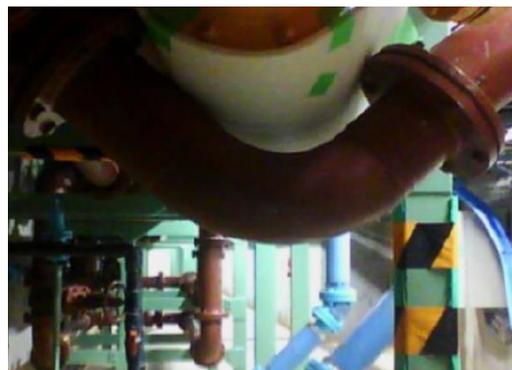
【写真2：撮影位置】

選定した箇所は曲管部分であるため、汚泥が堆積しやすい箇所である。また、配管の形状がフランジ型（ボルト止め）であり、配管を外して清掃作業をすることが可能な箇所なので、度々清掃を実施している箇所となっている。以上のことから、汚泥が堆積する様子をサーモカメラで撮影し、実際の内部状態を確認することに最も適した箇所と判断した。

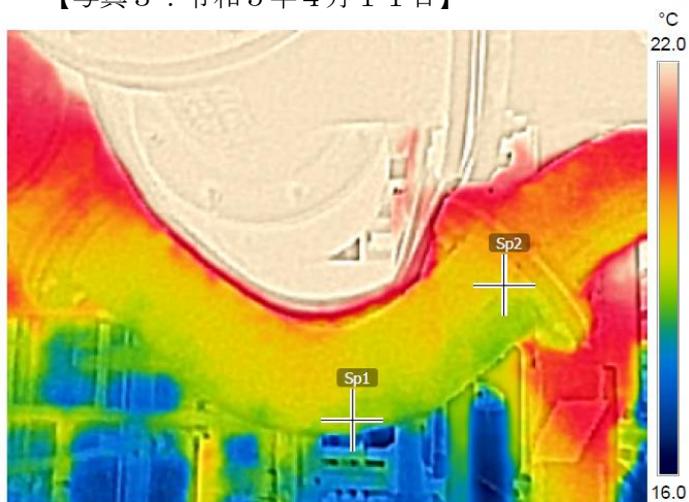
【写真3：令和5年4月11日】

測定ポイント1 (Sp1) : 19.7℃

測定ポイント2 (Sp2) : 20.0℃

配管清掃を行ってから間もない頃。
配管内部の温度はほぼ一定であり、
閉塞している様子は見受けられない。

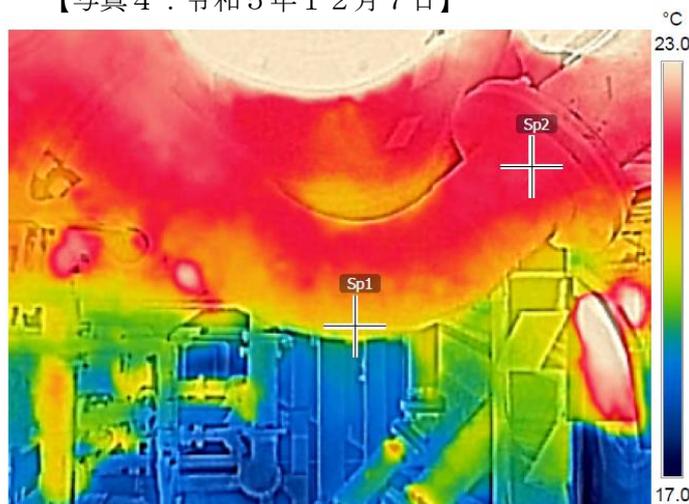
【写真4：令和5年12月7日】

測定ポイント1 (Sp1) : 21.1℃

測定ポイント2 (Sp2) : 22.0℃

管底に低温部分が広がっている。
管理運営の方でも、汚泥の流量が悪
くなっており、清掃が必要なタイミ
ングと判断された。

①～③の結果より、初めに予想していたとおり、サーモカメラで撮影・分析することにより、閉塞汚泥が低温部分として観測され、汚泥の閉塞状況を視認できることがわかった。今回の検証により、低温部分が管底に広がり、その温度差が0.9℃ほど低くなると、配管清掃が必要な目安になるということが確認できた。

翌日の令和5年12月8日に管内
清掃を実施。

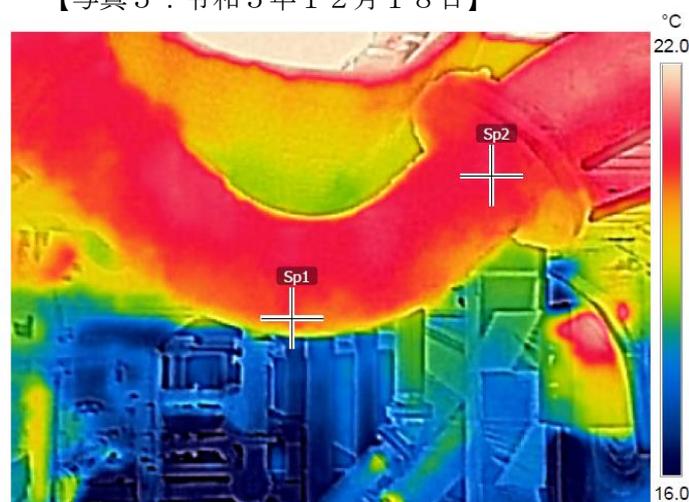
【写真5：令和5年12月18日】

測定ポイント1 (Sp1) : 20.1℃

測定ポイント2 (Sp2) : 20.3℃

管底に観測されていた低温部分は
消滅。管内の温度もほぼ一定に戻っ
た。管内に溜まっていた汚泥が、低
温部分としてサーモカメラで観測さ
れていたことがわかる。
