# 自律型管内漏水検知システムによる、下水道圧送管の漏水調査報告

施設整備グループ 岩越 弘直

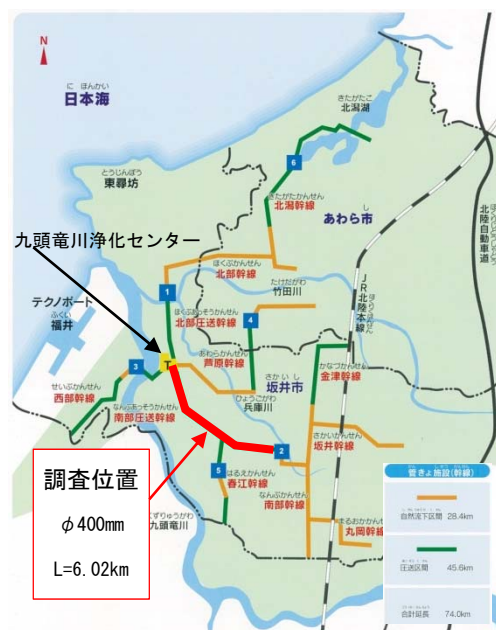
図-4 調査区間

調査区間を図-4に示す。より広い処理面積を有し、送水距離が最も長いこの南部圧送幹線は、兵庫川ポンプ場(22,500 m<sup>3</sup>/日 平均 H26実績)から浄化センターまで汚水を送水するもので、圧送管径φ400、L=6,020mである。

表-4に示すように、検知器の挿入箇所から121m付近に空気溜まり推定箇所が1箇所あった。また、挿入箇所から5,700m以降に漏水が疑われる箇所が4箇所あった。その他の箇所では漏水と判定できる異常はなかった。
